# ANALYS AV TVÅ MARKFALL

## MARKFALL VID TRADITIONELL KLÄTTRING I ÅGELSJÖN

## OMKOPPLINGSOLYCKA VID FINNSVEDSBERGET

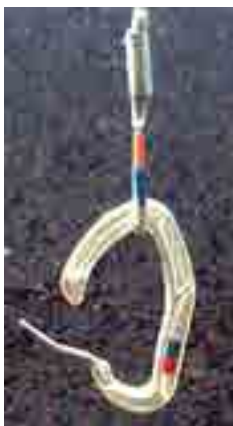
Karbinen som slingan lossnade ifrån hade efter olyckan en grind som pekade rakt ut, utanför karbinens form. Den hade med andra ord dragits ur sin plats, se bild 1. Karbinen var en DMM Alpha Trad, med vad vi tror är en 18 centimeter lång dyneemaslinga.

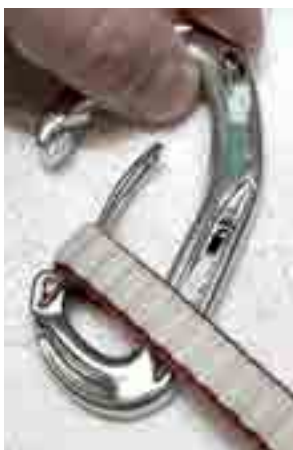
Bild 2: Rekonstruktion av troligt förlopp

Ja, vi kan inte säga med 100 procent säkerhet vad som har hänt, däremot finns det ett förlopp som kan leda till samma konsekvenser, det vill säga att slingan lossnar och karbinens grind dras ur sin plats, såsom bild 2 visar: Om slingan rör sig upp över grinden och sedan belastas så kommer grinden att dras nedåt och ur led till dess att slingan glider av grinden och sedan dras framåt av fjädringen. Vi bedömer att det är just detta som har inträffat.

sedan belastas så kommer grinden att dras nedåt och ur led till dess att slingan glider av grinden och sedan dras framåt av fjädringen. Vi bedömer att det är just detta som har inträffat.

Jo, det kan räcka med repetets rörelse under klättringen eller då repet sträcks vid fallet då den översta säkringen belastas.

**Det andra svaret** på hur vi undviker att slingan påverkar grinden är att välja karbiner där risken för att slingan fastnar i grinden är mindre. Om man tittar på bild 2 framgår det tydligt att det finns en liten kant där slingan kan fastna. Det är inte alls otroligt att denna lilla kant bidrar till urkopplingen av slingan. Karbinmodellen Ange från Petzl har inte denna lilla kant vilket är bra, men har på grund av sin smala grindform (enbart en bygel) en annan svaghet nämligen att slingan riskerar fastna i övergången mellan den smala grinden och den tjockare karbinformen. Det kan vara svårt att veta alla fördelar och nackdelar som finns mellan olika karbiner, men det verkar som om vajergrindkarbiner har sina svagheter i just detta område. Förhoppningsvis designas problemen bort framöver.

**Det första svaret** är att använda en låsbar karbin istället. När det kommer till en säkringspunkt som är kritisk för säkerhetskedjan (för att undvika markfall eller liknande) kan det vara lämpligt att använda en låsbar karbin (till exempel om det bara finns en säkring) och eftersom fel kan inträffa i båda ändrar av expressen så betyder det låsbar i båda ändrar. Det är dock ganska ofta vi är beroende av enbart en säkring, även vid sportklättring (även om vi har tio bultar under oss), så när det kommer till bedömningen av vad som är en kritisk säkringspunkt är det mycket möjligt att vi kommer till slutsatsen att många av de säkringar vi lägger är kritiska. Är det då rimligt att vi rackar på med fyrtioelva låsbarbiter inför nästa led? Nej, såklart inte. Däremot bör vi vara uppmärksamma på när vi står i ett läge med enbart en säkring som skiljer oss från markfallet.
